# レーダー偽像に関するお知らせ

作成：2024年10月21日

2024年1月より運転開始した石狩湾新港洋上風力発電所における船舶航行用レーダーの偽像についてお知らせいたします。

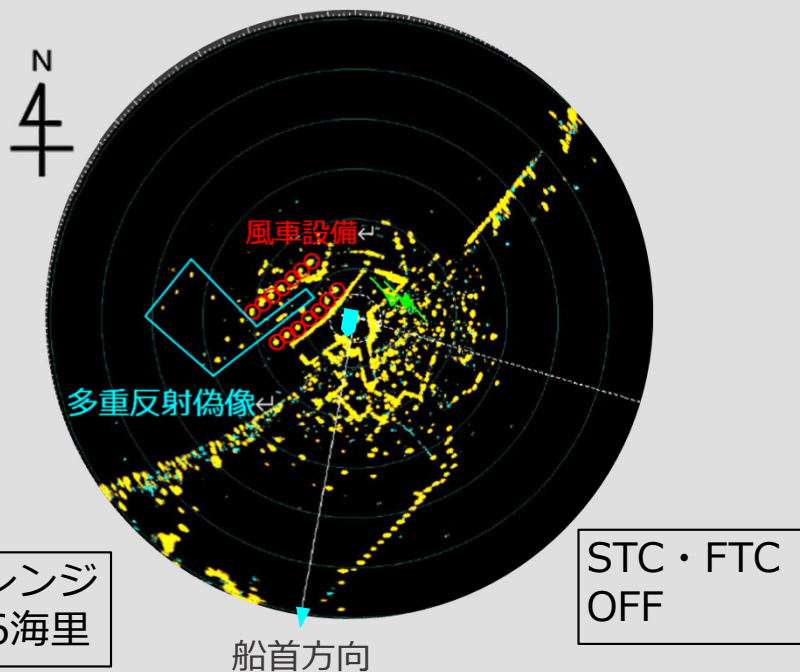
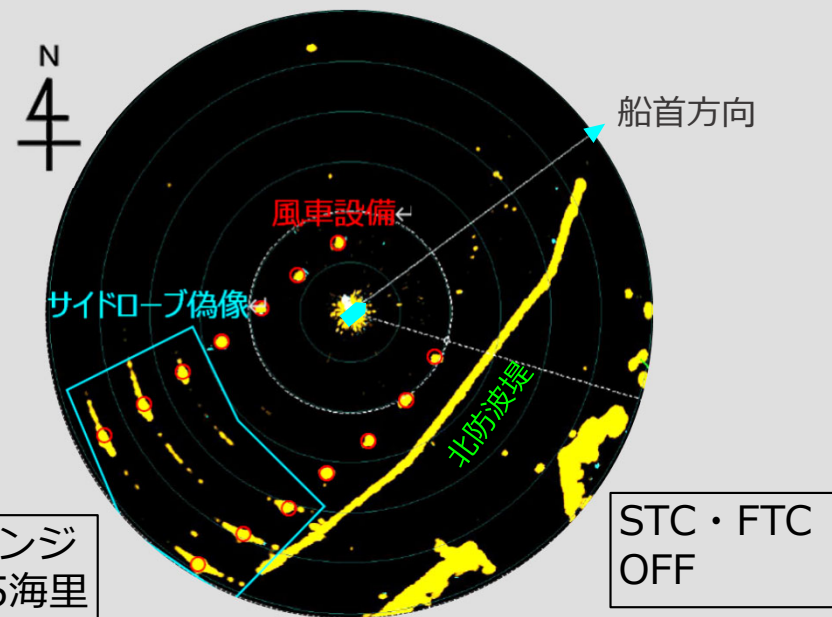
## 風力発電所付近で観測されたレーダー偽像の例

多重反射偽像及びサイドローブ偽像と考えられる映像が確認されました。

自船からレーダー電波を照射した際、電波が自船と発電施設との間を往復することで、発電施設の映像の背後の方向へ距離の2倍、3倍等の場所に偽像が現れるもの。

レーダーは電波をメインローブと呼ばれる主照射方向と同時に微弱ながら他の方向（サイドローブ）に照射しており、強反射体を検知した場合に実像と同じ距離にリング状に偽像が現れるもの。

多重反射偽像は、発電設備の背後に現れるものなので、自船の進行方向に衝突のおそれがある映像を結ぶものではないと考えられます。

サイドローブ偽像は、本調査では自船の進行方向の後方のみに見られました（マスト等の影響も考えられる）。

⇒ 偽像が生じても船舶航行の安全性には大きな問題はないと考えられます。**しかしながら、レーダーだけに頼らずに目視やAIS情報も併用し、十分に注意して航行をお願い致します。**
